NOMBRE DEL CLIENTE: Historico Refacciones			COLOR: AZUL	TORRE: Amarillo
PLACAS: SDFERS			MODELO: 2025	KMS: 12000
FECHA: 27/05/2025			MOTOR: No. SERIE: LB3FX1S66 SB006671

Inspección Visual e Inventario en recepción

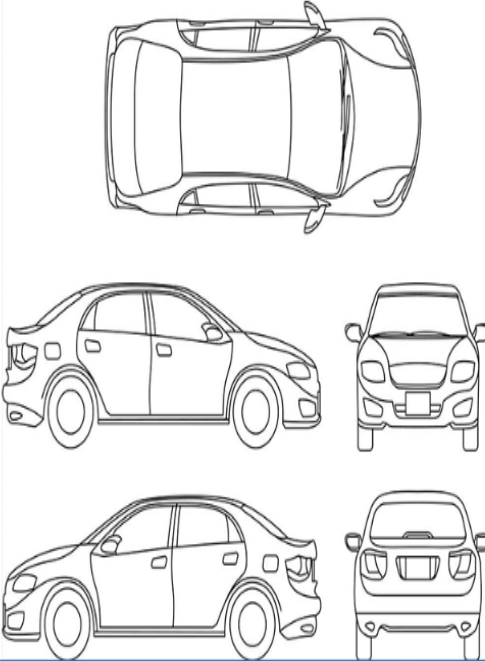
Daños SI () / NO (X) Golpes Roto o estrellado X Rayones
